# Alþingisgarðurinn

OG LÓÐ ALÞINGIS

Karl Guðjónsson / Landrými slf | Hugleiðingar og tillögur til úrbóta | 30.03. 2017

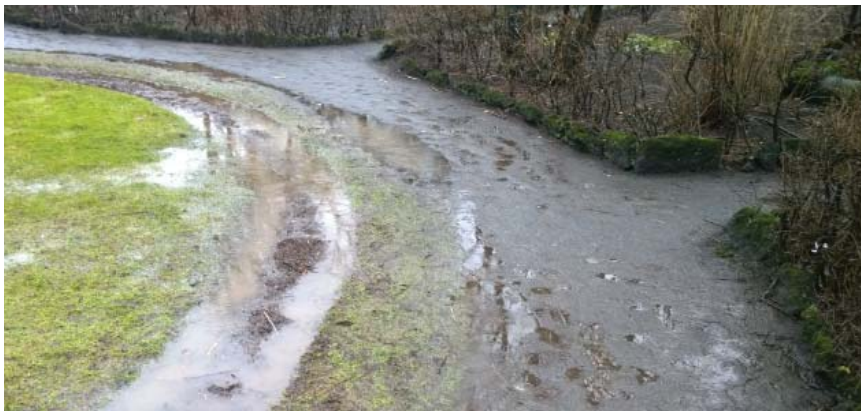
*Það sem aðallega virðist vera upprunalegt eru gönguásarnir í garðinum.*

*Yfirborð stíga er lélegt, þegar rignir þá veðst yfirborðið upp í drullu, sérstaklega t.d. þar sem lægsti punkur er svæðið framman við grafreit Tryggva. Mjög líklegt er að aldrei hafi verið jarðvegsskipt í stígum, heldur hafi eingöngu verið bætt ofan á þrifalag smá saman í gegnum tíðina.*

Lagt er til að jarðvegskipta stíga 60 cm niður. Fylla með mól undir og setja ca 5 cm göngustígasalla í yfirborðið.

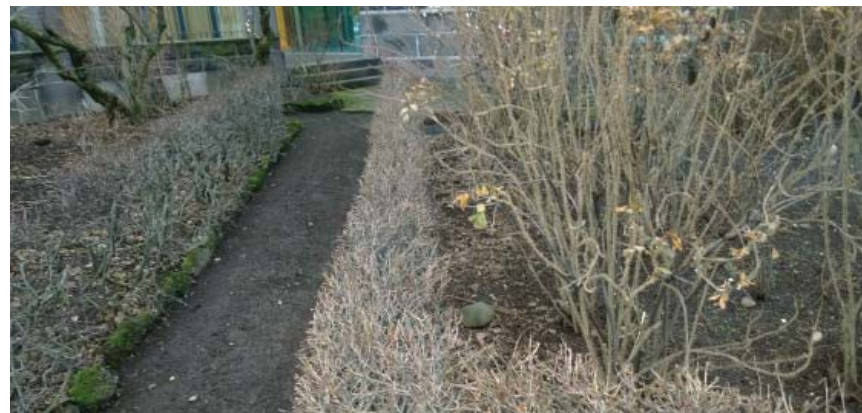
*Limgerðið, út frá gömlum myndum þá virðast limgerði meðfram göngustígum ekki vera mjög gamalt, sennilega ca. frá árunum 1970-80.*

*Í upphafi hefur verið grasrönd þar sem limgerðið er í dag.*

Limgerði meðfram stígum er gljámispill sem er farin að vera lélegur á köflum, í hann sækja líka fiðrildalirfur sem skemma hann, til að sporna við skemmdum hefur verið eitruð reglulega með skordyraeitri. Lagt er til að skipta um tegund og planta í staðinn alparífs, sem er laust við allar skordýraplágur, auk þess er það allt ljósara á litinn bæði blöð og greinar, það gæfi garðinum bjartara yfirbragð.

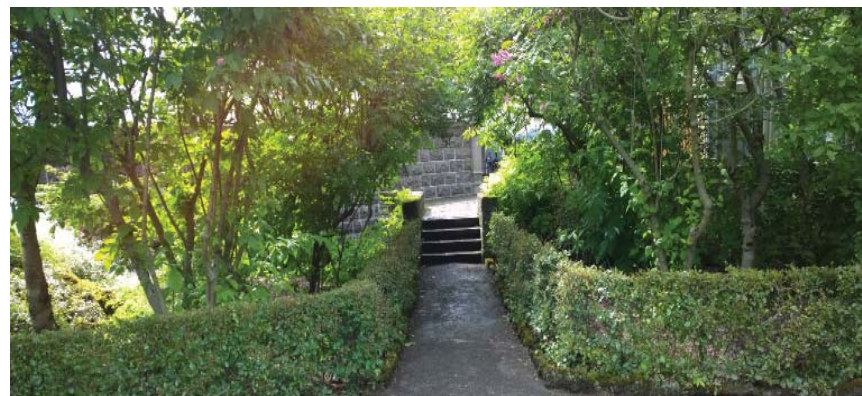
*Hávaxinn trjágróður þétt upp að limgerðinu, skemmir formið á limgerðinu.*

Annar trjágróður er ýmsar tegundir skrautrunna og trjáa, lagt til að færa til eða fella þá runna sem hefur verið plantað nálægt limgerði, hafa eingöngu lágvaxinn þekjandi gróður, fjölær blóm og runna næst limgerði, stórir runnar uppvið limgerði eyðileggja formið á limgerðinu, hafa stærri runna fjær limgerði.

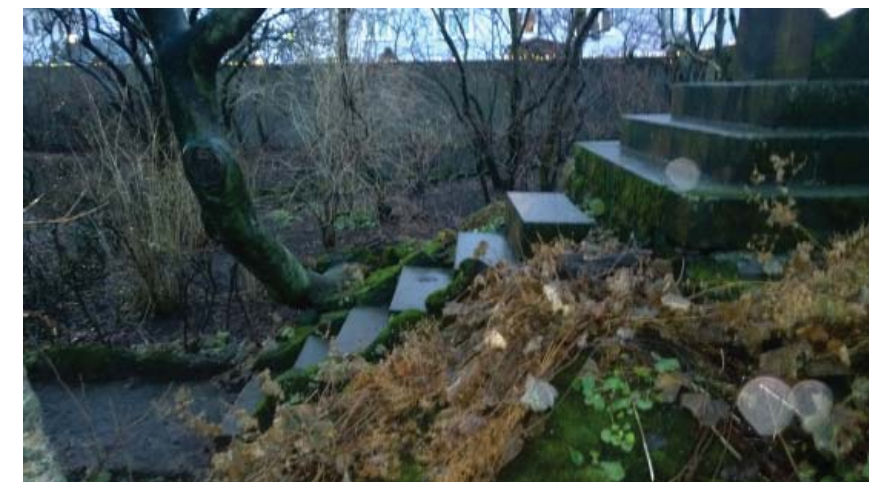
*Umhverfi reitsins er illa farið, hraunhellur og tröppur úr skorðum, auk þess sem mikið illgresi er á milli hraunhellnanna.*

Lagt til að endurgera umhverfi reitsins, sjá sér umfjöllun.

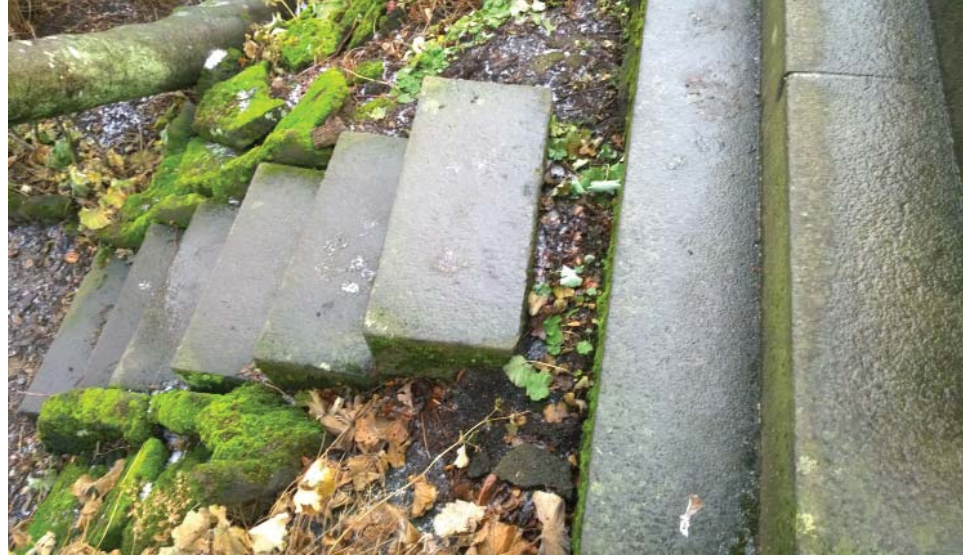
Tröppur hafa runnið til og skekkst. Þarf að lagfæra, ef til vill þarf að moka efni undan þeim og setja frostfrítt efni.

Ef tillaga um að fjarlægja hraunhellur meðfram göngustígum gengur eftir, þá fellur til nokkuð magn af hellum sem lagt er til að nota sem viðbót við núverandi hraunhellur í halla, einnig lagt til að hlaðin verði upp blómaker úr hraunhellum sitt hvou megin við tröppur til að styðja við jarðveginn undir þeim. Fá steinsmið til að laga minnisvarðann.

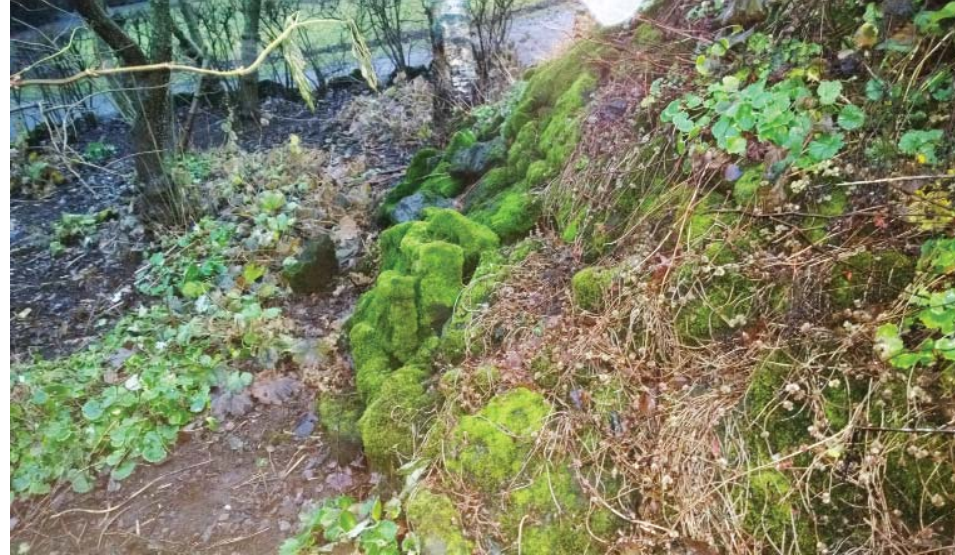
Hraunhellur hafa runnið til og skekkst mikið

Lagt til að rífa upp hraunhellur og þær endurlagðar með minni halla. Þær steinhæðaplöntur sem hægt er að nota verða notaðar áfram og öðrum viðeigandi plöntum bætt við.

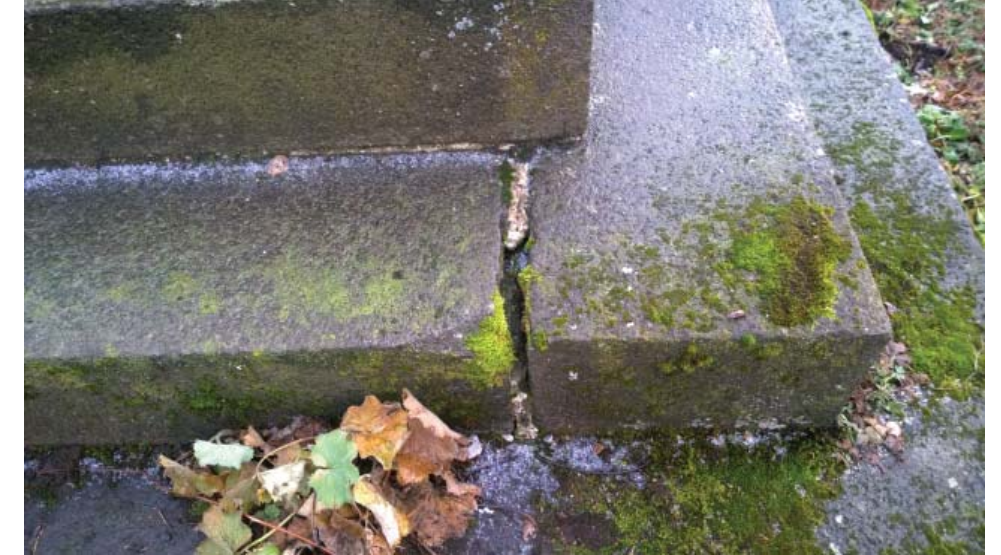
Fúgufni milli steiblokkanna er farið að losna og morkna

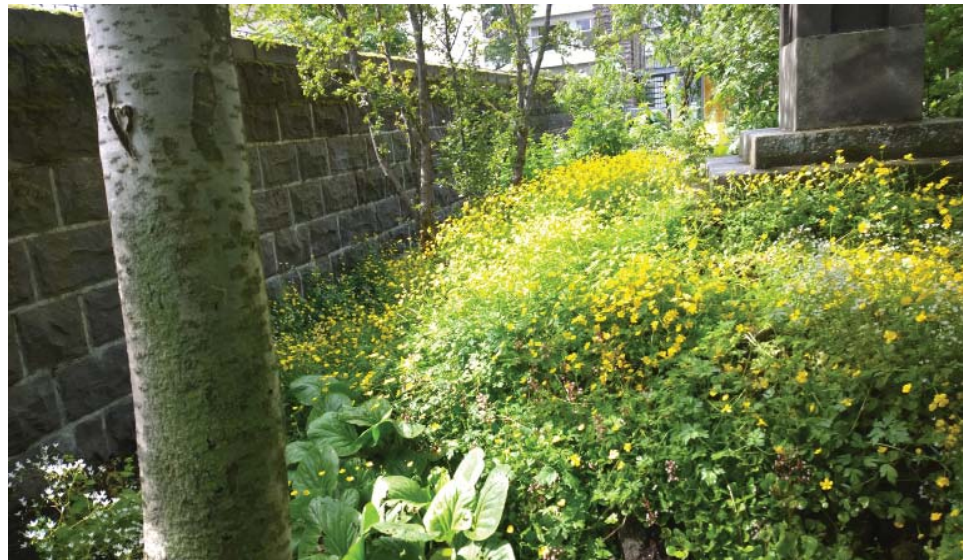
Mikið illgresi vex á milli hraunhellanna

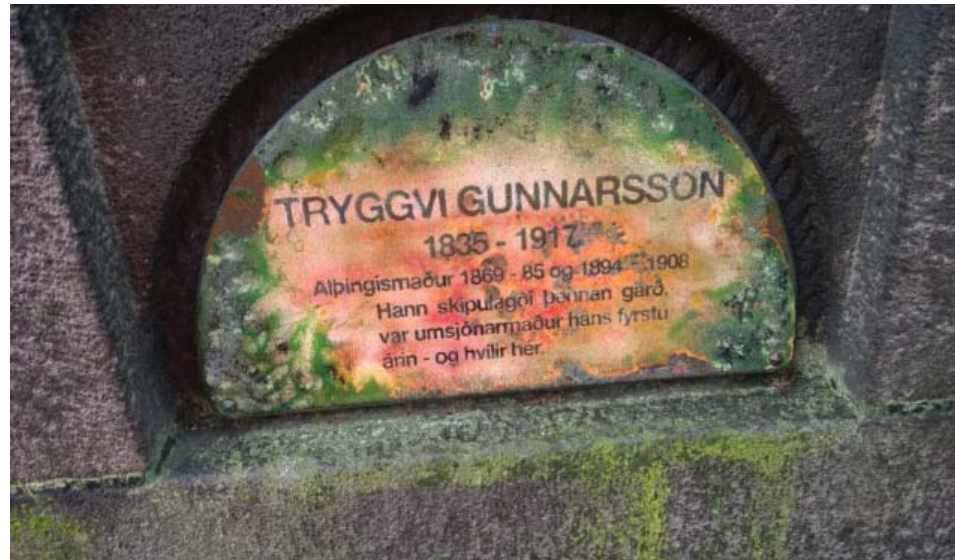
Skjöldurinn farinn að láta á sjá, þarf að fríska uppá hann.

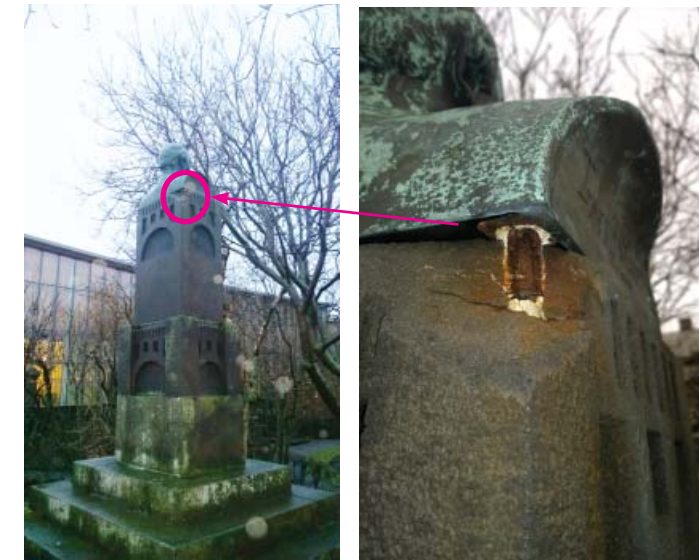
Hornið að undirsteininum hefur brotnað, líklega vegna þess að það er ryðgaður járnteinn sem festir hausmyndina, þar sem vatn hefur komist á milli og sprengt steininn.

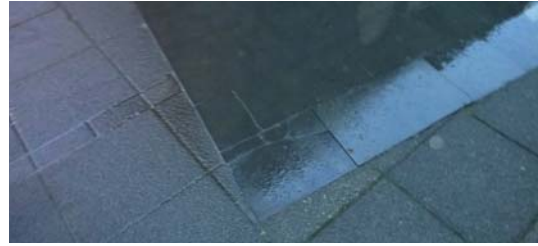
1. Nokkrar steinhellur við aðalinngang eru sprungnar. Hvers vegna?, er það vegna þess að þungir bílar ná að aka þarna yfir?

1. Skipta út tilsagaðri steinhellu við aðalinngang sem er brotin með heilli steinhellu. Ef ástæðan fyrir brotinu er að bílar aki yfir hellurnar sem eru næstar götu, lagt til að setja þungt blómaker til hliðar við steinlögnina til að forða bílum frá að aka yfir steinalögnina

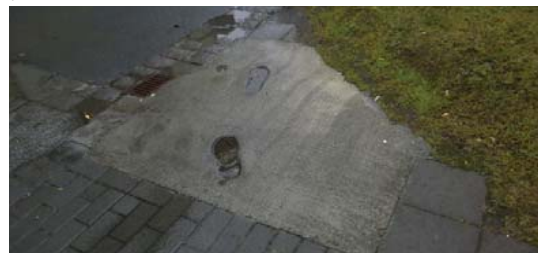
2. Viðgerð á hellulögn. Frekar ósmekklegur frágangur. Þarna hefur verið steipt í staðinn fyrir að setja hellur í samræmi við það sem fyrir er.

2. Setja viðeigandi hellur í staðinn fyrir svæði þar sem hefur verið klesst steypu í sem lagfæring
3. Setja viðeigandi tilhogna steina inní steinalögn í staðinn fyrir steypar hellur sem þar hafa verið settar sem lagfæring

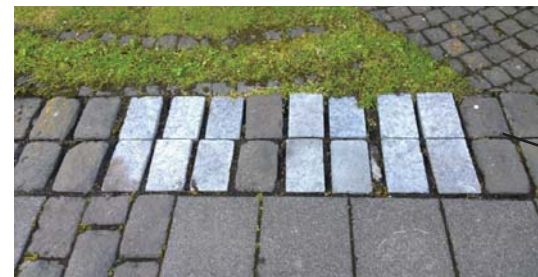
3. Viðgerð á steinalögn, þarna hefur verið settar steiptar hellur á milli í staðinn fyrir að setja tilhöggvin stein í samræmi við það sem fyrir er.

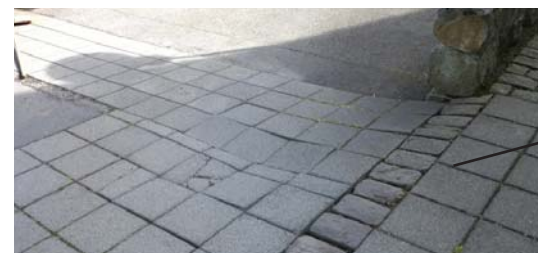
4. Hellulögn er sigin og úr sér genginn í samræmi við aðiliggjandi malbik.

4. Lyfta og lagfæra hellulagnir þar sem þær hafa aflagast.
5. Skiltasteinar verði fjarlægðir, lagt til að nota stór þung steyp t blómaker í staðinn þar sem þarf lokun. Gróður í slíkum kerjum getur verið hvort heldur sem er sumarblóm sem er skipt út reglulega, eða sígrænar lágvaxnir runnar, eða blanda af hvoru tveggja (sjá myndir að neðan).

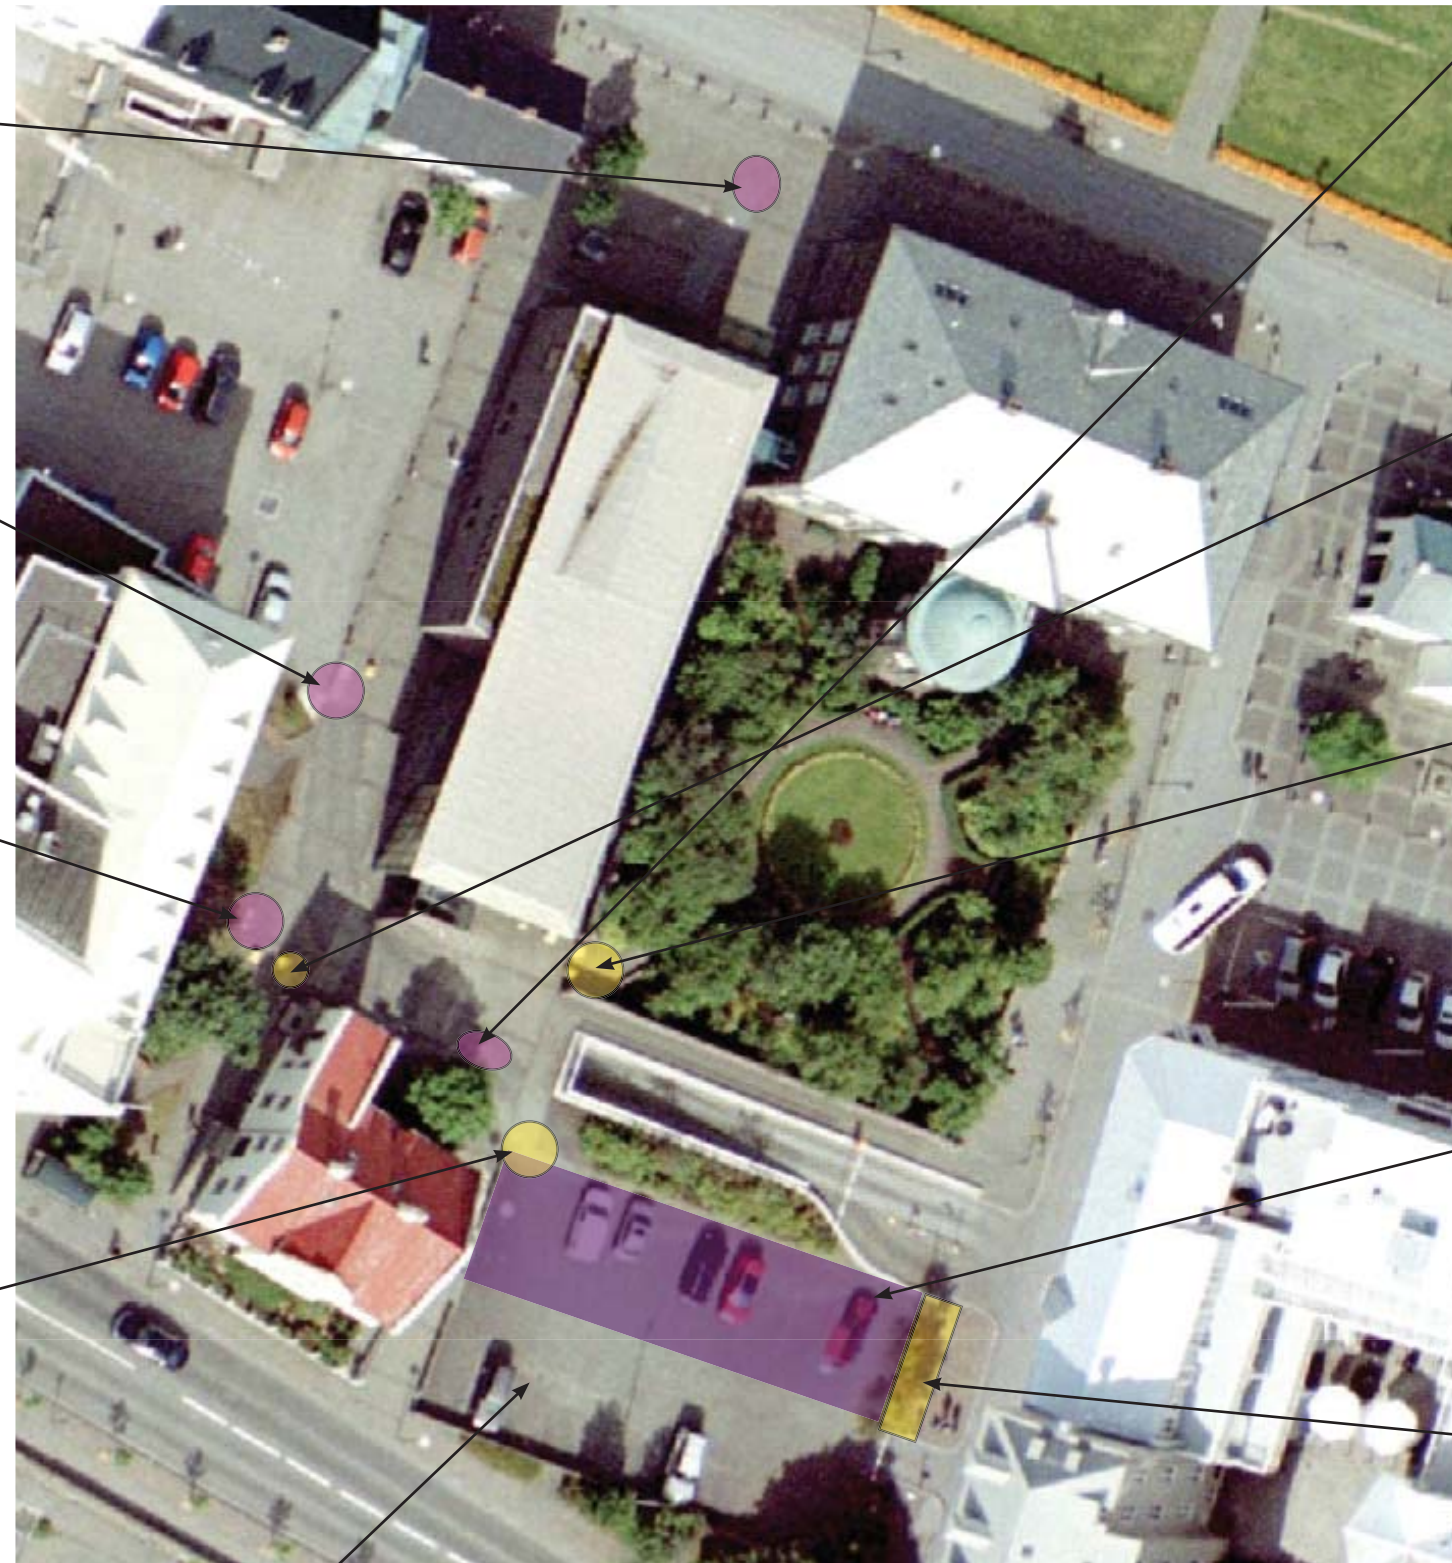
Eitt niðurfall er staðsett vestanmegin í planinu.

6. Lagfæra malbikað plan þannig að vatn renni að niðurfalli. Þarf líklega að skera burtu og hækka helminginn af malbikinu, einnig þarf að hækka aðliggjandi hellulagnir sem samsvara því

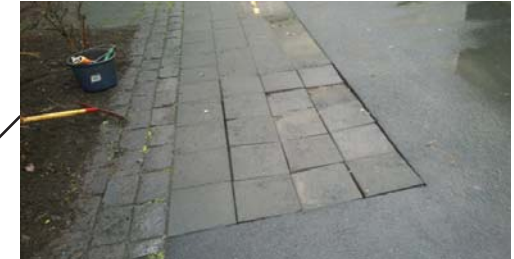
4. Hellulögn úr sér gengin og sigin.

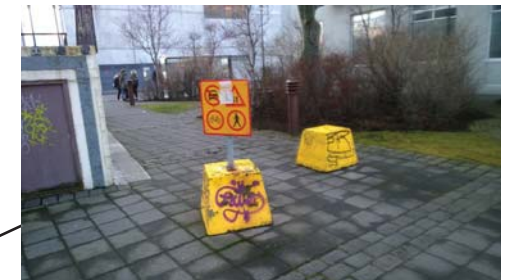
5. Gulir skiltasteinar í algeru ósamræmi við umhverfi sitt.

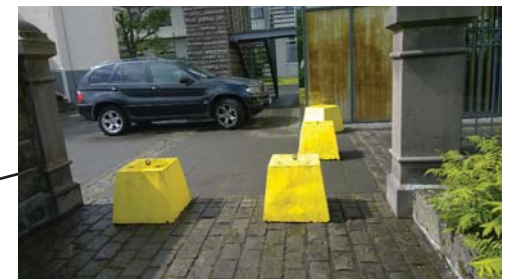
5. Stórir skiltasteinar í algeru ósamræmi við umhverfi sitt.

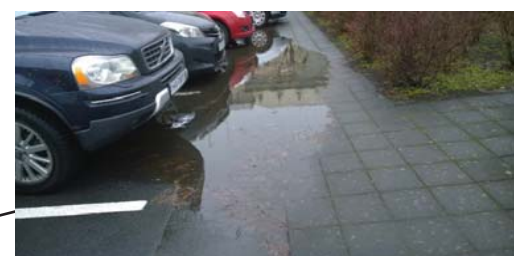
6. Helmingurinn af planinu hefur sigið og vatnið situr í stórum pollum við gangstéttina.

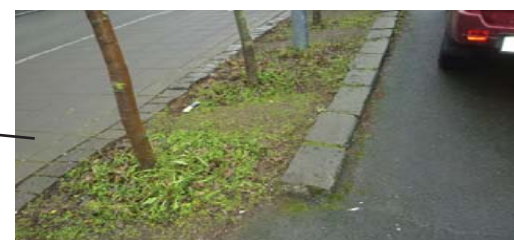
7. Beð á horni Templarasunds og Vonarstrætis. Þetta horn hefur verið í óhirðu í langann tíma.

7. Beð á horni Templarasunds og Vonarstærtir. Lagt til að planta viðeigandi lágvöxnum runnagróðri eða þekjandi fjölærum blómum í beðin og annaðhvort að setja trjákur eða sand yfir til að auðvelda umhirðu.
