# Alþingisgarðurinn

OG LÓÐ ALÞINGIS

Karl Guðjónsson / Landrými slf | Hugleiðingar og tillögur til úrbóta | 30.03. 2017

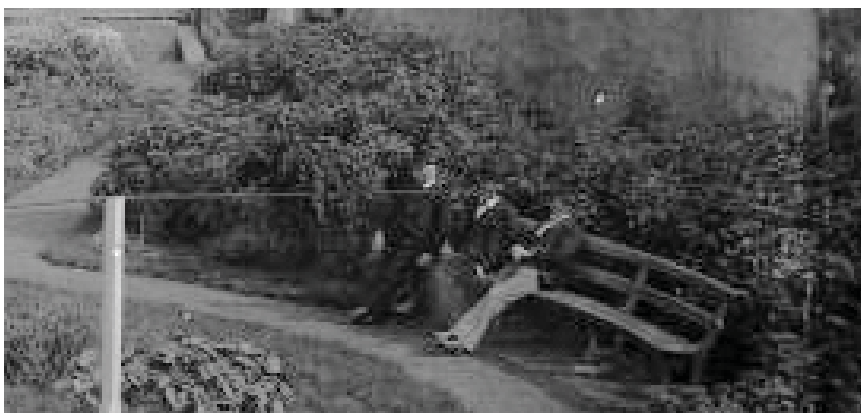
*Mynd af bekk frá upphafsárum alþingisgarðsins. Bogadregnir trébekkir.*

Tillaga gerir ráð fyrir að horfa til fortíðar og setja aftur inn bogadregna bekk eins og var í upphafi. Þannig er gert ráð fyrir að bekkirnir séu út við göngustíg, en ekki í felum inni trjágróðri.

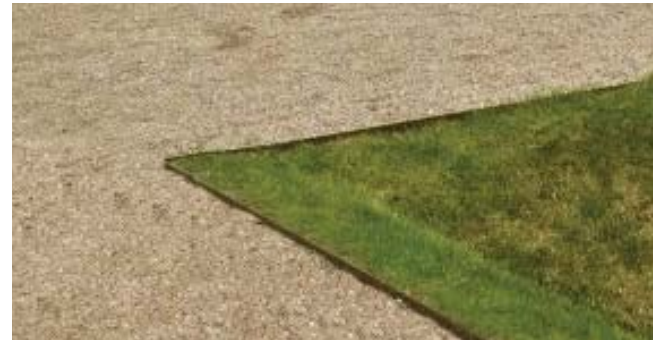
*Dæmi um stálkant milli grassvæðis og malarstígs. Þetta er algengt að sjá t.d. í gömlum friðuðum gördum í Danmörku, myndin er frá Fredriksborgarhöll í Hillröd Danmörku, sem er endurnýjaður gamall barrokgarður frá 1726.*

Tilagan gerir ráð fyrir að núverandi hraunhellur verði fjarlægðar og afmörkunin milli göngustíga, grassvæðis og blómabeða verði gerð úr lágum ryðlituðum stálkanti "cortonstáli". Það skapar skýrar, þunnar og lágar línur sem gerir hirðingu auðveldari.

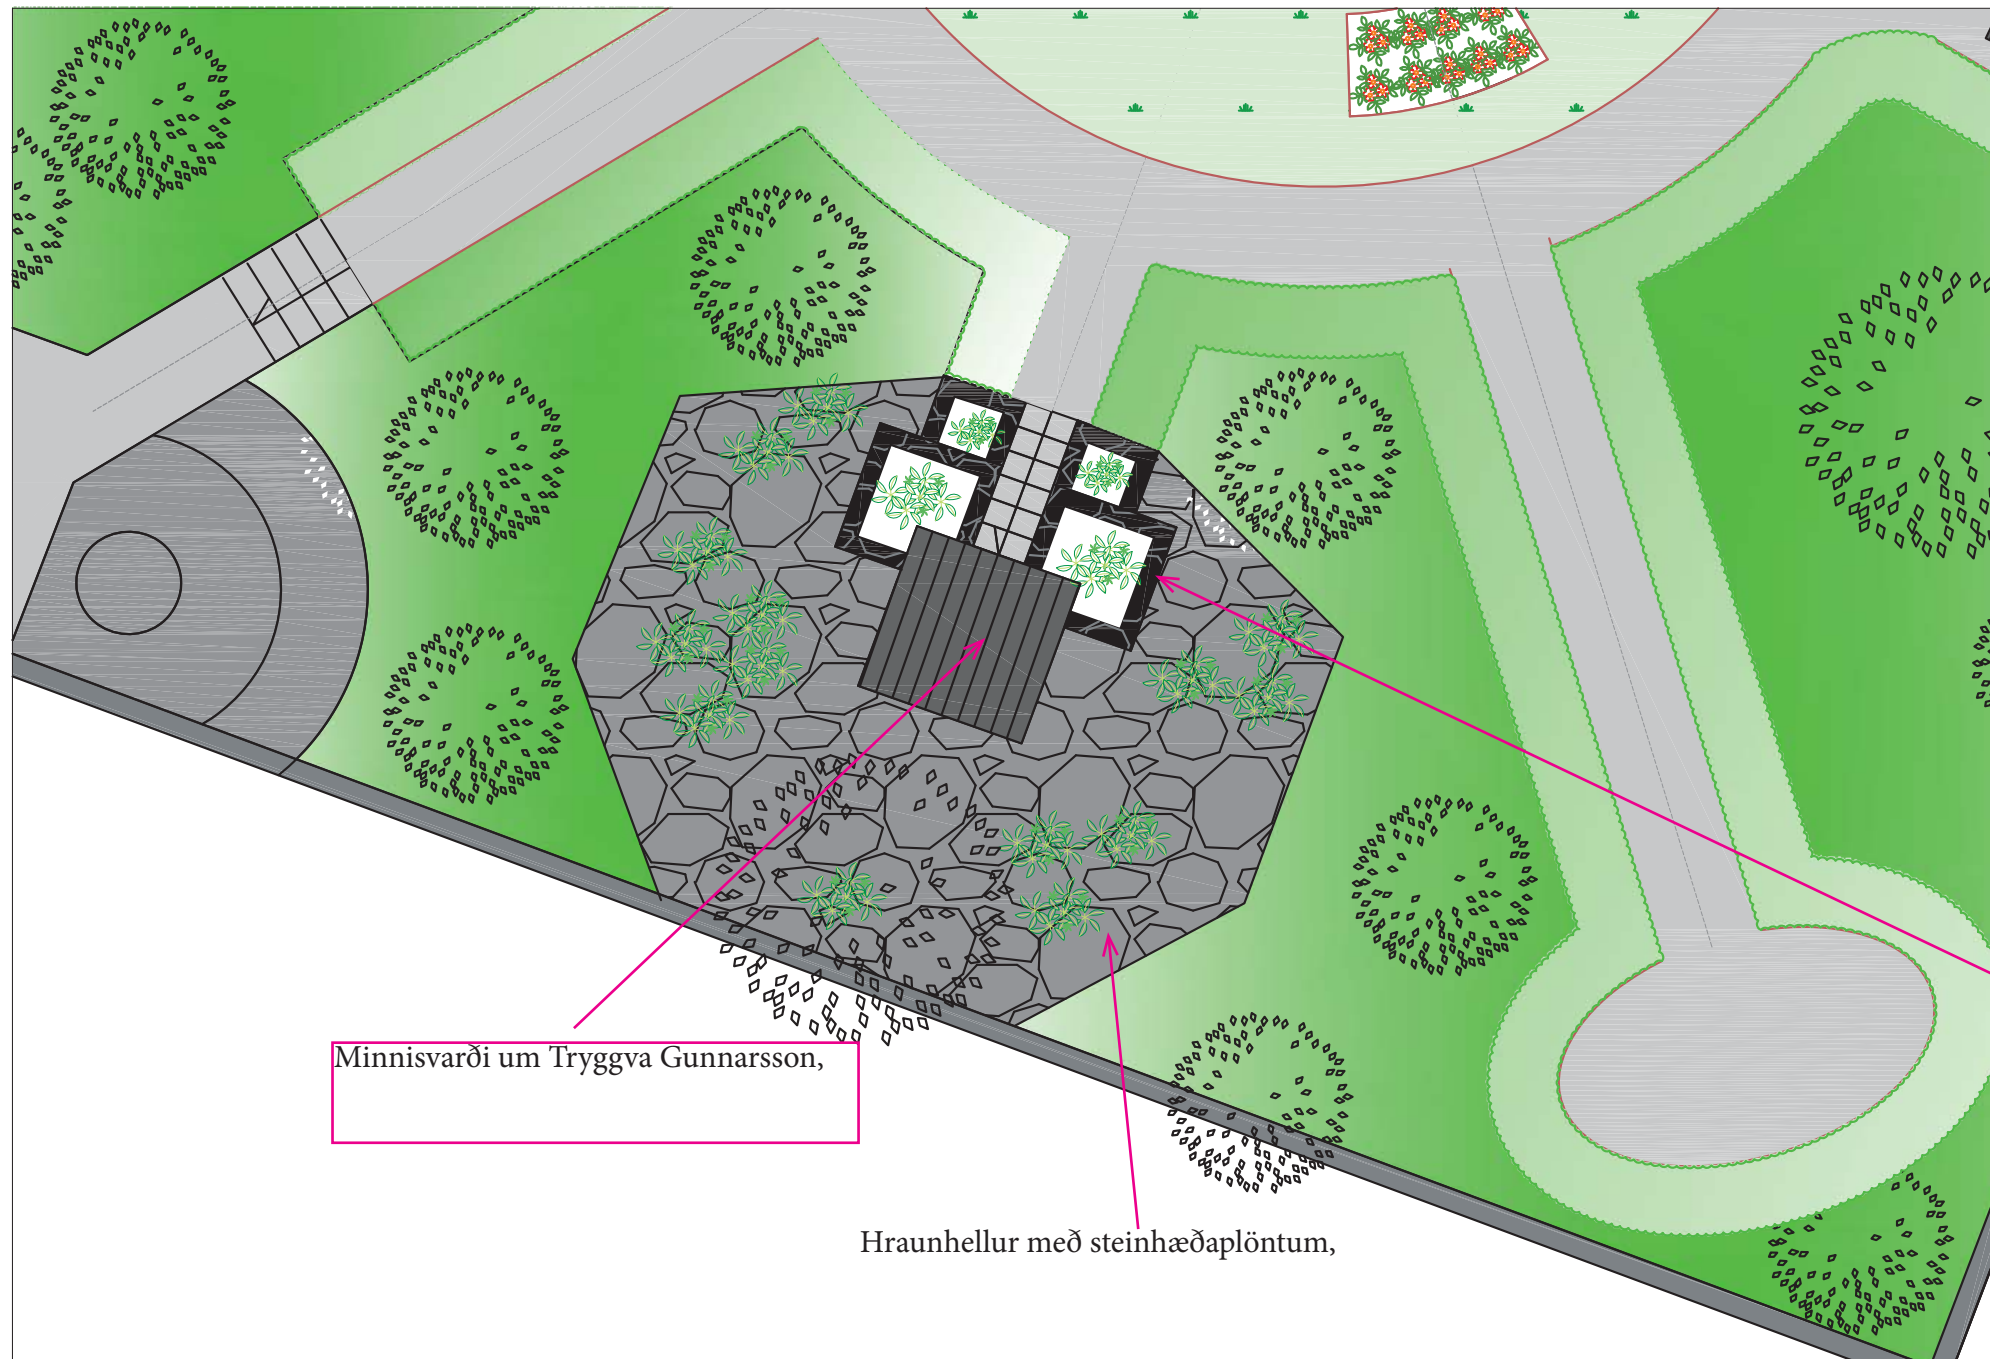
Minnisvarði um Tryggva Gunnarsson,

Hraunhellur með steinhæðaplöntum,

Upphlaðin blómaker úr hraungrjóti meðfram tröppum.

Lagt til að rífa upp hraunhellur og þær endurlagðar með minni halla. Þær steinhæðaplöntur sem hægt er að nota verða notaðar áfram og öðrum viðeigandi plöntum bætt við.

Ef tillaga um að fjarlægja hraunhellur meðfram göngustígum gengur eftir, þá fellur til nokkuð magn af hellum sem lagt er til að nota sem viðbót við núverandi hraunhellur í halla, einnig lagt til að hlaðin verði upp blómaker úr hraunhellum sitt hvou megin við tröppur til að styðja við jarðveginn undir þeim. Fá steinsmið til að laga minnisvarðann.

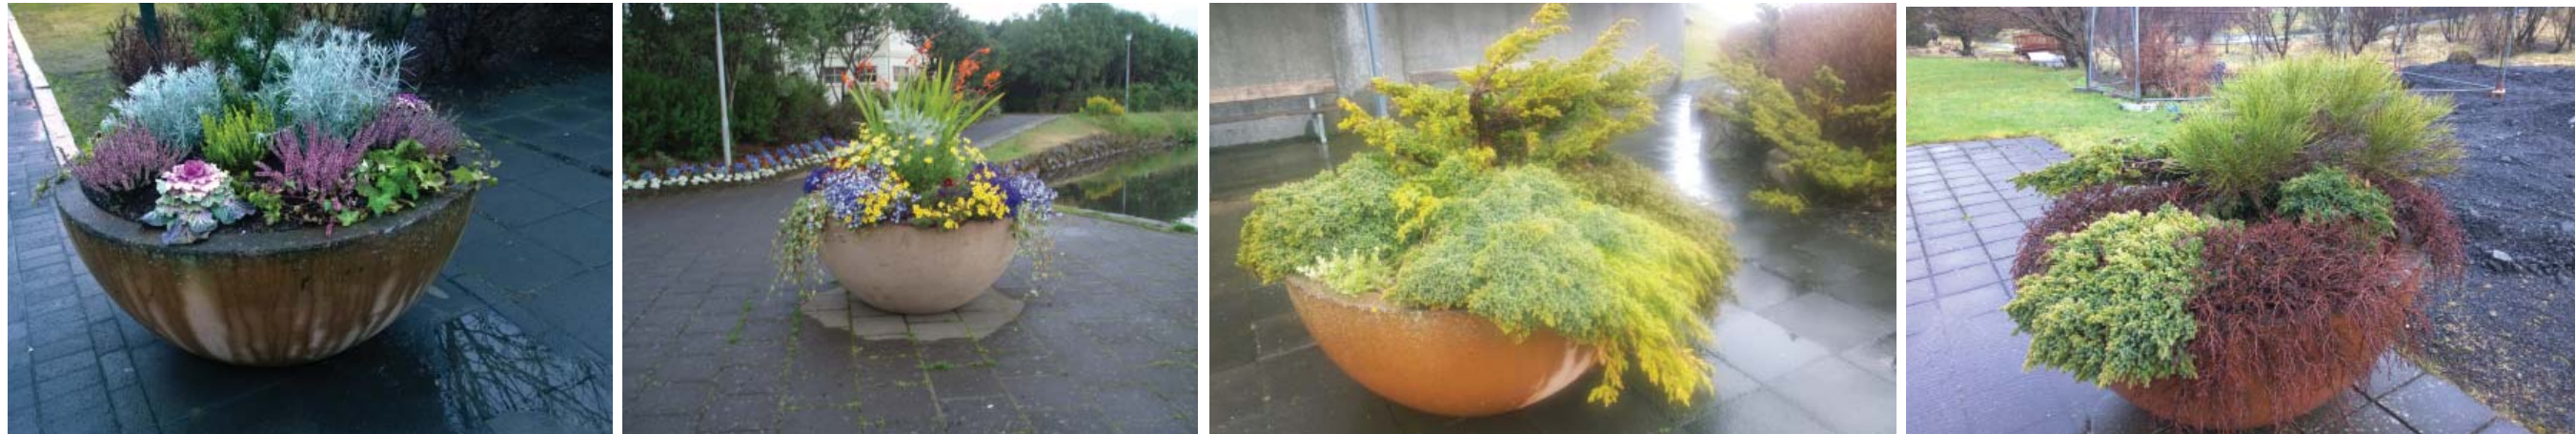
*Dæmi um gróðursetningar í stór og þung blómaker, sem gæti komið í staðinn fyrir núverandi skiltasteina*

4. Lyfta og lagfæra hellulagnir þar sem þær hafa aflagast.
5. Skiltasteinar verði fjarlægðir, lagt til að nota stór þung steyp t blómaker í staðinn þar sem þarf lokun. Gróður í slíkum kerjum getur verið hvort heldur sem er sumarblóm sem er skipt út reglulega, eða sígrænar lágvaxnir runnar, eða blanda af hvoru tveggja (sjá myndir að neðan).
